BELZONA REPARIERT LECKAGE AN EINEM TRANSFORMATOR

ID: 1826

Rohre an ölfüllten Transformatoren

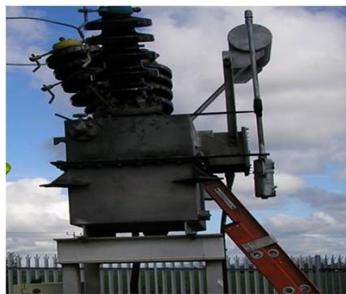
Aufgrund der Ölleckage kam es zu einer Kontamination der Umwelt.

* 1. Leckagestelle 2. Mit Belzona 1291 (ES-Metal) abgedichtete Leckage 3. Fertige Anwendung mit Belzona 1161 (Super UW-Metal),

Die Anwendung wurde gemäß dem Belzona Know-how System Infoblatt VPF-11a durchgeführt. Zunächst wurde Belzona 1291 (ES-Metal) angewendet, um die Leckagestelle abzudichten. Anschließend wurden die Rohre zur Vermeidung weiterer Leckagen eingekapselt.
