# BELZONA REPARIERT UNDICHTEN TRANSFORMATOR

ID: 1827

Standort des Kunden: Sägewerk, British Columbia, Kanada

Transformator

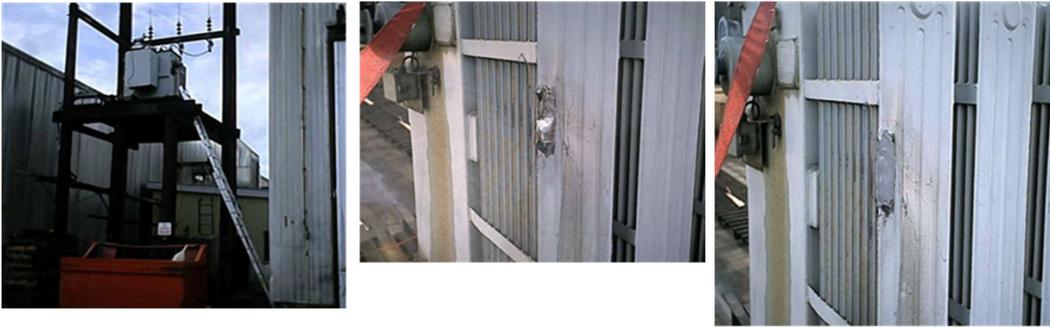
## Fotobeschreibungen

Die Kühllamellen des Transformators waren beschädigt. Vorherige Reparaturen hielten nur für eine kurze Zeit.

\* 1. Ansicht des undichten Transformators 2. Abgeschlossene Oberflächenvorbereitung 3. Zunächst wurde das Loch mit Belzona 1221(Super E-Metal) abgedichtet und anschließend die Stelle mit Belzona 1111 (Super Metal) beschichtet ,

Die Anwendung wurde gemäß den Belzona Know-how System Infoblättern VPF-1 & VPF-2 durchgeführt.

Der Wiederaufbau der beschädigten Kühllamellen stellte eine schnelle und einfache Lösung für ein wiederkehrendes Problem dar. Darüber hinaus wurde die Reparatur mit nur minimaler Ausfallzeit durchgeführt.
