# BELZONA DICHTET SF6-LECKAGE BEI WASSERKRAFTWERK AB

ID: 1828

Standort des Kunden: Wasserkraftwerk, British Columbia,  
Kanada

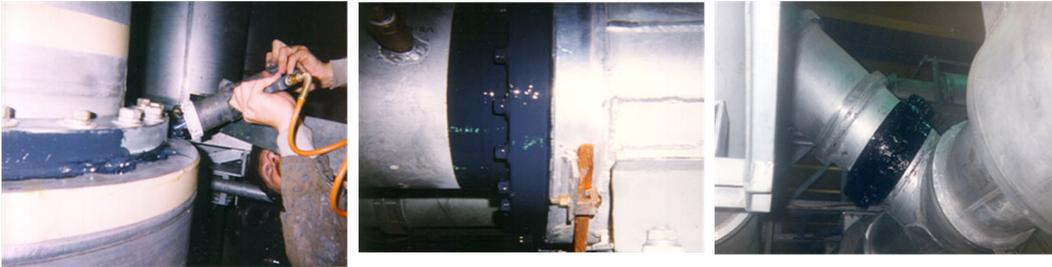
## Fotobeschreibungen

Aus den Verbindungsstellen des Systems entwich SF6-Gas, ein sehr starkes Treibhausgas, das die Umwelt schädigt.

\* 1. Belzona 2211 (MP Hi-Build Elastomer) wird in den Zwischenraum der Flansche injiziert 2. Fertige Anwendung aus Bild 1 3. Ein zweiter Flansch des gleichen Systems ,

Die Anwendung wurde gemäß dem Belzona Know-how System Infoblatt GSS-4 durchgeführt.

Diese Anwendung ist bereits seit 13 Jahren in Betrieb und benötigte lediglich kleinere Reparaturarbeiten.
