# BELZONA REPARE UN RESERVOIR DE SEDIMENTATION A CIEL OUVERT

ID: 1835

Localisation du client: Usine de produits pharmaceutiques,  
Slovaquie

Application: Réservoirs et zones de confinement de  
produits chimiques

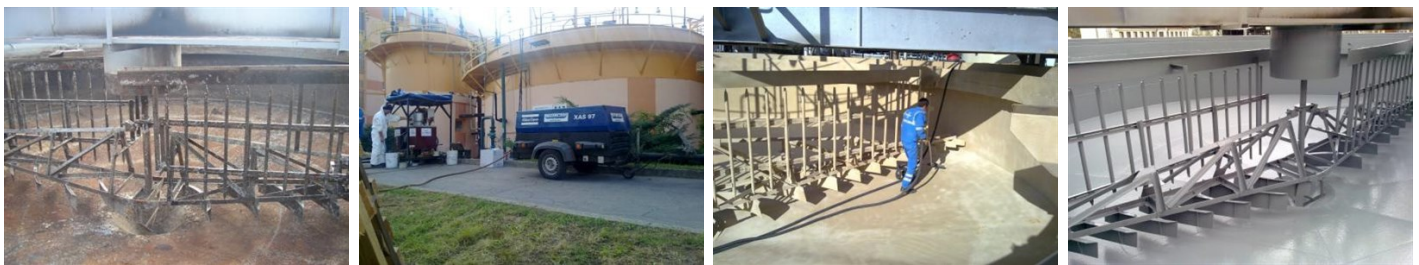
## Descriptions des photographies

Clarificateur d'eau et de sulfate ferrique souffrant de corrosion sévère

\* 1. Corrosion clairement évidente 2. Préparations pour la pulvérisation 3. Sablage après l'application de la première couche 4. Après l'application de la seconde couche ,

Le réservoir fut d'abord sablé, avant de procéder à l'application par pulvérisation plurielle airless de Belzona 5811 (première couche beige ,deuxième couche grise).

Des inspections effectuées après 10 années de service révélèrent une excellente performance du Belzona 5811.
