BELZONA REPARÉ DU BÉTON FISSURE

ID: 1836

Localisation du client: Collège, Newcastle
Date de la demande: 1980

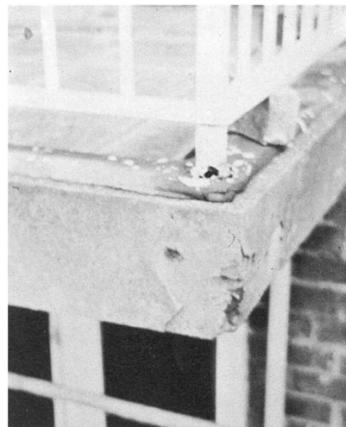
Descriptions des photographies

Le balcon en béton souffrait de fissurations en raison des effets néfastes de l'environnement et le niveau du béton était alors devenu trop mince pour protéger les fers à béton.

* 1. Collège en 1980 2. B´ton fissur´e; 3. Collège en 2007 4. Application revisit´e ,

L'application a été effectuée en accord avec la procédure Belzona RPA-2. Le système léger Belzona 4141 serait désormais recommandé, ne nécessitant aucun coffrage définitif. Il aurait, d'autant plus, facilité le travail à réaliser.

L'application initiale était rapide et a éliminé tous risques potentiels dus au désagrègement du béton en provenance du bâtiment de deux étages. Vingt sept après, Belzona a revisité l'application qui demeurait en excellent état avec aucun signe de fissuration, de carbonation ou de retrait.
