BELZONA EMPECHE DES RISQUES DE GLISSADE DANS UNE AIRE DE LAVAGE

ID: 1839

Localisation du client: *Laiterie, Etats-Unis*
Date de la demande: *Juin 2006*

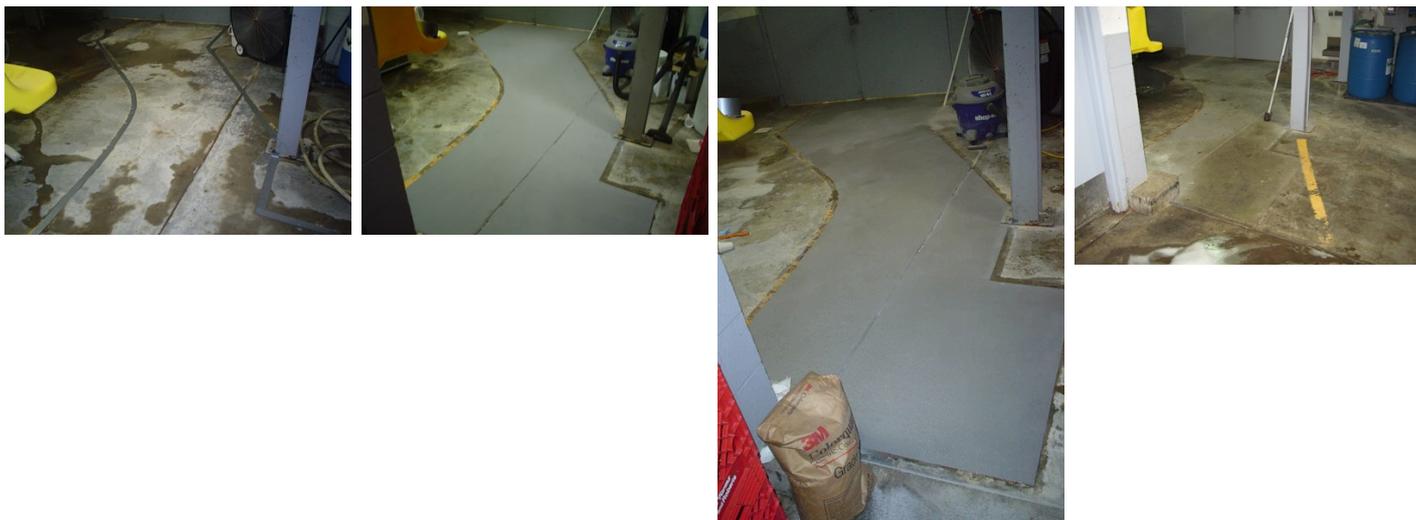
Descriptions des photographies

Les applications antidérapantes précédentes se sont écaillées, d'où le besoin d'une solution à long terme.

* 1. Nettoyage de la surface 2. Première couche 3. Seconde couche 4. Presque 2 ans après, le sol, bien que sale, est 100% intact. ,

L'application a été effectuée en accord avec la procédure modifiée Belzona FPA-3. Après un nettoyage et une préparation minutieuse de la surface, deux couches de Belzona 4151, avec un agrégat coloré, sont appliquées.

La réparation au sol est âgée de 2 ans et demeure en excellente condition.
