REPARATION BELZONA DES TOITURES A LONG TERME

Localisation du client: Ancienne villa privée, Italie
Date de la demande: 1985 et 2008

Toiture en amiante sévèrement endommagée

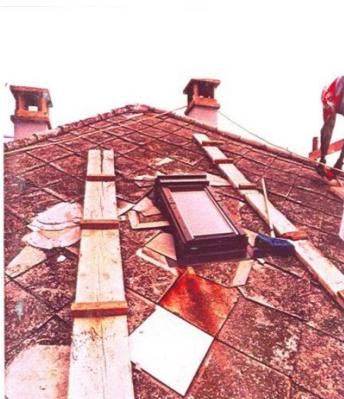
* 1. Toiture endommagée en 1985. 2. Application après 10 ans en service. 3. Excellente condition de l'application après 10 ans. 4. Nouvelle application de Belzona 3111 en 2008. ,

Réparation de la toiture en amiante d'une ancienne villa en 1985. Recouvrement de cette même toiture en 2008.

Réparation de la toiture avec Belzona 3111 en 1985. Recouvrement de cette toiture avec Belzona 3111 en 2008.

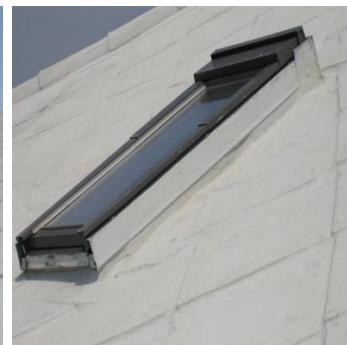
Après 10 ans en service, l'application de 1985 fut revisitée et s'avéra être toujours en excellente condition. Du fait de la fiabilité de la performance du produit, le client choisit de recourir une fois de plus avec Belzona 3111.
