BELZONA REPARÉ DES LINTEAUX

Industrie: Bâtiments et structures
Application: Zones problématiques du mur
Substrat: Béton
Des produits: * Belzona 4141 (Magma Build),

Localisation du client: Ecole, Royaume-Uni
Date de la demande: Septembre 2009

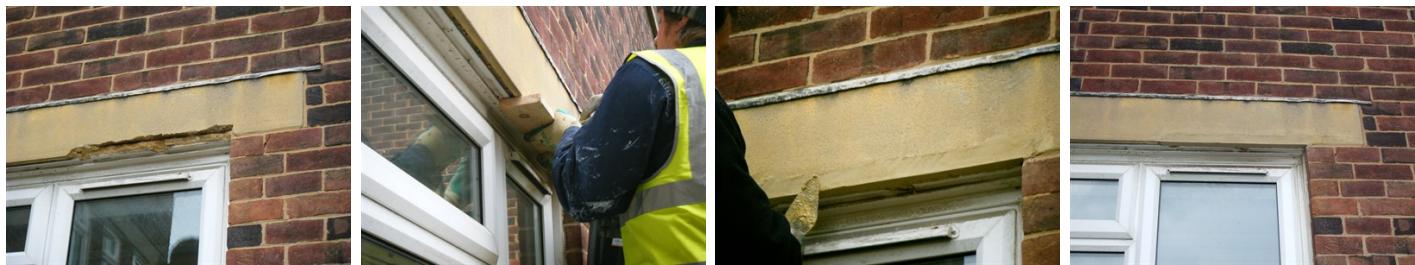
Descriptions des photographies

Béton se désagrégant dû à la corrosion des fers à béton.

* 1. Béton se désagrégant 2. Application en cours 3. Application terminée. Veuillez constater l'excellente harmonie des couleurs ,

L'application a été effectuée en accord avec la procédure Belzona WPA-4. La couleur du Belzona 4141 correspondait parfaitement à celle du béton existant, notamment grâce aux pigments d'oxyde de fer.

La réparation a été effectuée rapidement, sans recours à un échafaudage ou à un coffrage permanent. La possibilité d'obtenir une couleur similaire a permis une acceptabilité esthétique. Les produits Belzona ne présentant pas de retrait, le linteau peut être reconstruit à la forme d'origine.
