BELZONA RESTAURE UNE CANALISATION D'ACIDE

ID: 1846

Localisation du client: *Centrale thermique à charbon, Ecosse*
Date de la demande: *Mai 2001*

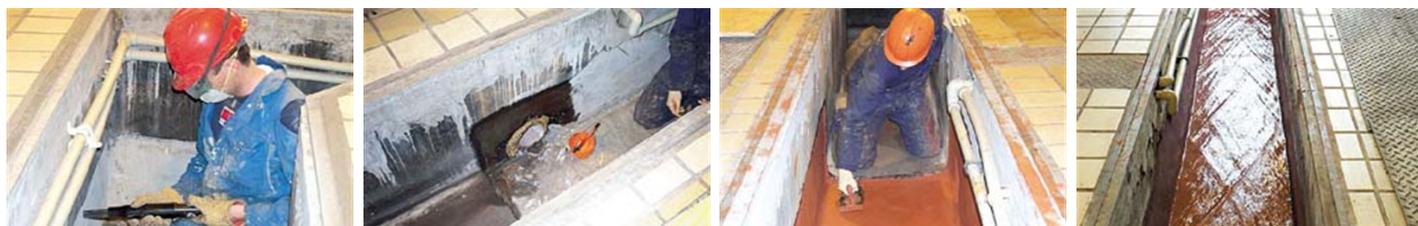
Descriptions des photographies

Le conduit en béton s'est détérioré à cause de l'acide. Une chape bitumeuse appliquée auparavant était défectueuse, causant alors l'apparition de pics et de creux sur le conduit.

* 1. Surface en cours de préparation 2. La chape bitumeuse défectueuse visible avant d'être retirée 3. Application du Belzona 4181 4. Le conduit de retour en service ,

L'application a été effectuée en accord avec la procédure Belzona TCC-15.

Belzona 4181 a permis le nivellement de la surface tout en offrant une excellente résistance aux chocs dans le cas où les plaques en acier du conduit tomberaient pendant les opérations de maintenance. Belzona 4181 était la meilleure solution en raison de sa résistance chimique lors de l'exposition constante à l'acide sulfurique au-dessus des températures ambiantes.
