REPARATION BELZONA D'ESCALIERS: LA LONGEVITE PRIME...

ID: 1848

Réparation de deux escaliers publics en béton.

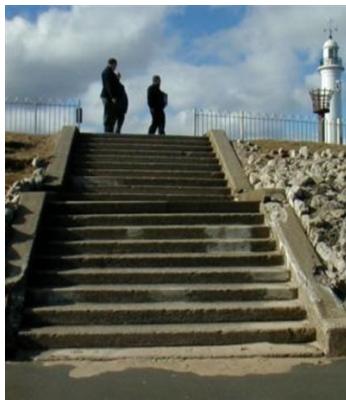
Du fait de leur emplacement près de la mer, ceux-ci avaient, au cours des années, souffert d'une détérioration progressive, résultant en l'apparition de dommages sur les bords d'escaliers, et rendant ceux-ci dangereux.

* 1. Escaliers avant la réparation en 2005. 2. Escaliers immédiatement après la réparation en 2005 3. Escaliers après 5 ans de mise en service 4. Vue de près des escaliers ,

L'application fut effectuée en accord avec la procédure Belzona FPA-1.

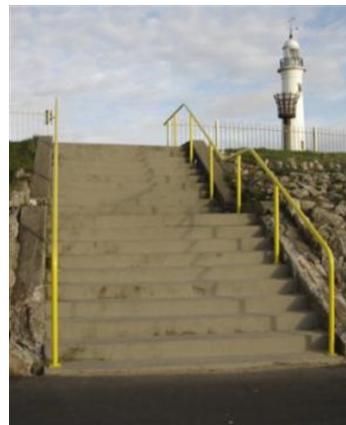
L'application effectuée par Belzona fut inspectée 5 années plus tard, ne révélant aucun signe de détérioration ou de dommages aux nez des marches d'escaliers.
