BELZONA PROLONGE LA DUREE DE VIE D'UNE POMPE

ID: 1879

Industrie: *Pâtes et papiers*

Canalisation de refoulement d'un mélangeur.

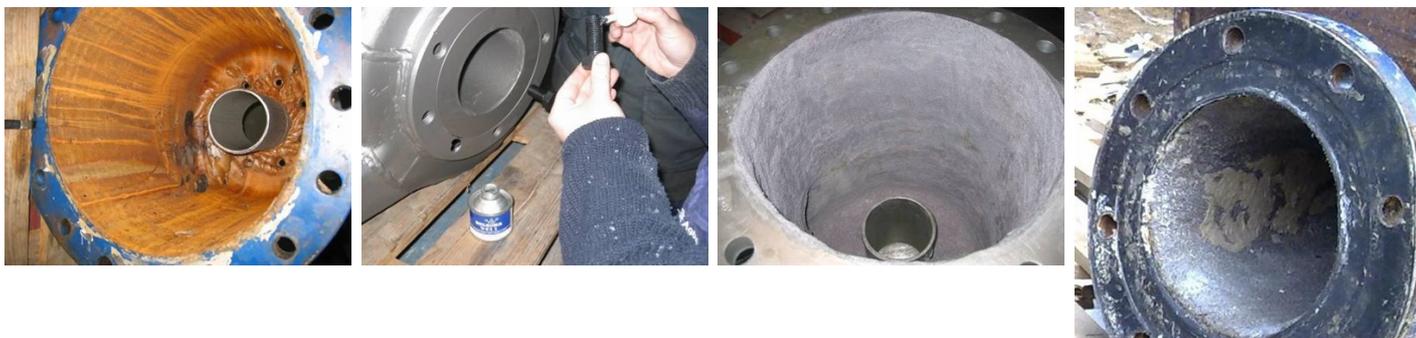
Descriptions des photographies

La société devait remplacer cet équipement environ tous les 12 à 24 mois à cause de l'usure abrasive causée par la pulpe à papier broyée.

* 1. Canalisation avant l'application. 2. Application de l'agent de moulage sur les boulons 3. Application terminée 4. Vue de l'application lors de l'inspection en août 2010 ,

L'application a été effectuée en accord avec la Procédure Belzona ENC-2 & SHM-11. L'équipement a été grenaillé et nettoyé avec Belzona 9111. La section interne de la canalisation a été revêtue avec Belzona 1812.

La canalisation a été inspectée après 3 ans et demi, en août 2010, afin de juger des performances du revêtement Belzona. Le revêtement était toujours en parfaite condition et aucune partie métallique n'était exposé à l'environnement. Suite à cette application, le distributeur a réalisé plusieurs applications similaires, ayant désormais démontré que la solution Belzona pouvait allonger la vie d'un équipement, réduisant donc les dépenses.
