# BELZONA AMELIORE LE SOL D'UNE MORGUE

Industrie: Bâtiments et structures  
Application: Zones problématiques au sol  
Substrat: Béton  
Des produits: \* Belzona 4131 (Magma Screed) Belzona 5231 (SG Laminate),

Localisation du client: Morgue d'un hôpital, Ecosse  
Date de la demande: Mars 2008

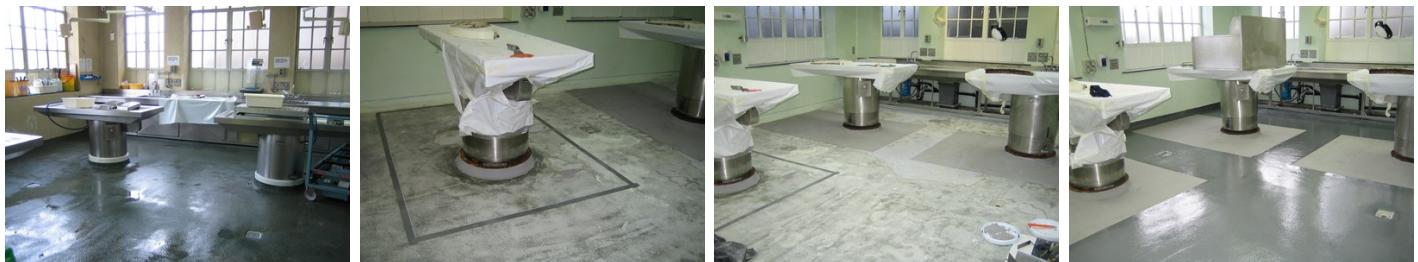
## Descriptions des photographies

Le sol, étant régulièrement lavé, s'est endommagé et est devenu inégal causant alors la pénétration d'eau à certains endroits.

\* 1. Sol endommagé; 2. Base de la table d'examen préparée avec le Belzona 4131 3. Réparations au sol avec le Belzona 4131 4. Application terminée après application du Belzona 5231 ,

L'application a été effectuée en accord avec la procédure Belzona FPA-1 et 8. Belzona 4131 a, dans un premier temps, été appliqué pour les réparations à la base des tables d'examen, puis Belzona 5231 de couleur gris foncé, accompagné de 15% d'agrégats gris, a été appliqué afin d'apporter au client le système de prise sûre dont il avait besoin.
