РЕМОНТ КУХНИ ПРИ ПОМОЩИ BELZONA ОБЕСПЕЧИВАЕТ ПИТАНИЕ СТУДЕНТАМ

ID: 1939

Заявление: *FPA-Floor Problem Areas*

Местоположение *Университет - Франция*

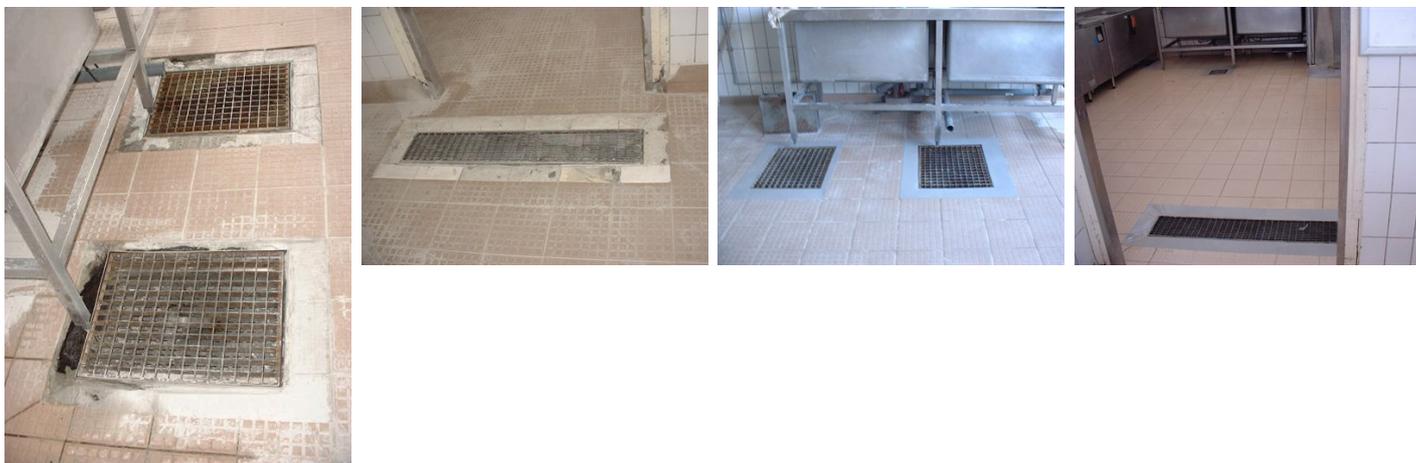
Описание фотографий

Плитки вокруг решетки из нержавеющей стали были повреждены и пришли в негодность. Инспекция по охране труда и технике безопасности выявила гигиенические проблемы, что потребовало срочного исправления ситуации.

* 1. Поверхность 1 до ремонта. 2. Поверхность 2 до ремонта. 3. Поверхность 1 после ремонта. 4. Поверхность 2 после ремонта. ,

Применение было проведено в соответствии с листовкой о применении материалов - Belzona Know-How System Leaflet FPA-1.

практическим решением проблем с гигиеной – данная поверхность является также стойкой к используемым моющим средствам. Belzona 4111 отлично выдерживает передвижение людей и тележек для кухни в данных рабочих условиях. После 5 лет эксплуатации отремонтированная поверхность продолжает находиться в отличном состоянии.
