УДОБНЫЙ РЕМОНТ КОНВЕЙЕРНОЙ ЛЕНТЫ С BELZONA

ID: 1940

Промышленность:
Power
Energy

Заявление: SHM-Solids Handling
Machinery

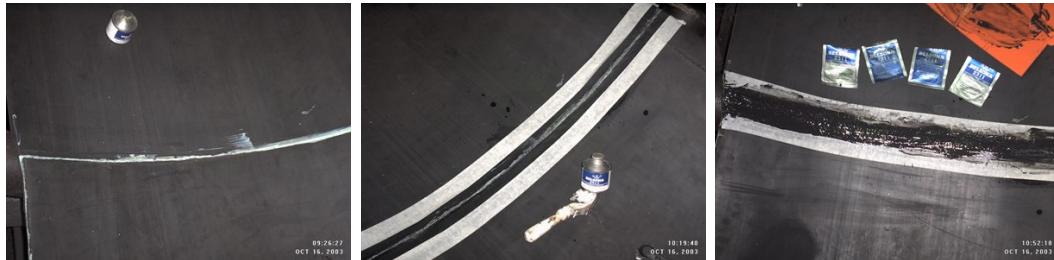
Описание фотографий

Разрушение соединения из-за влажности

* 1. Соединение до ремонта. 2. Область ремонта отделена маскирующей лентой и обработана Кондиционером. 3. Законченный ремонт.

Соединения угольного ленточного конвейера, которые ранее ремонтировались вулканизацией с использованием решений Tip Top.

Применение было проведено в соответствии с листовками о применении материалов - Belzona Know-How System Leaflet SHM-6.

Ремонт с Belzona позволяет свести до минимума времяостояния оборудования и осуществляется без применения специального оборудования для вулканизации. Данный ремонт выдержал более трёх лет эксплуатации - Belzona регулярно используется на этом предприятии для ремонта конвейерных лент.
