BELZONA ПРИВОДИТ В ПОРЯДОК СПЕЦМАШИНЫ ДЛЯ ПОСЫПАНИЯ ДОРОГ В ЗИМНЕЕ ВРЕМЯ

Винтовой шнек грузовика для разбрасывания противогололедных материалов (ПГМ) .

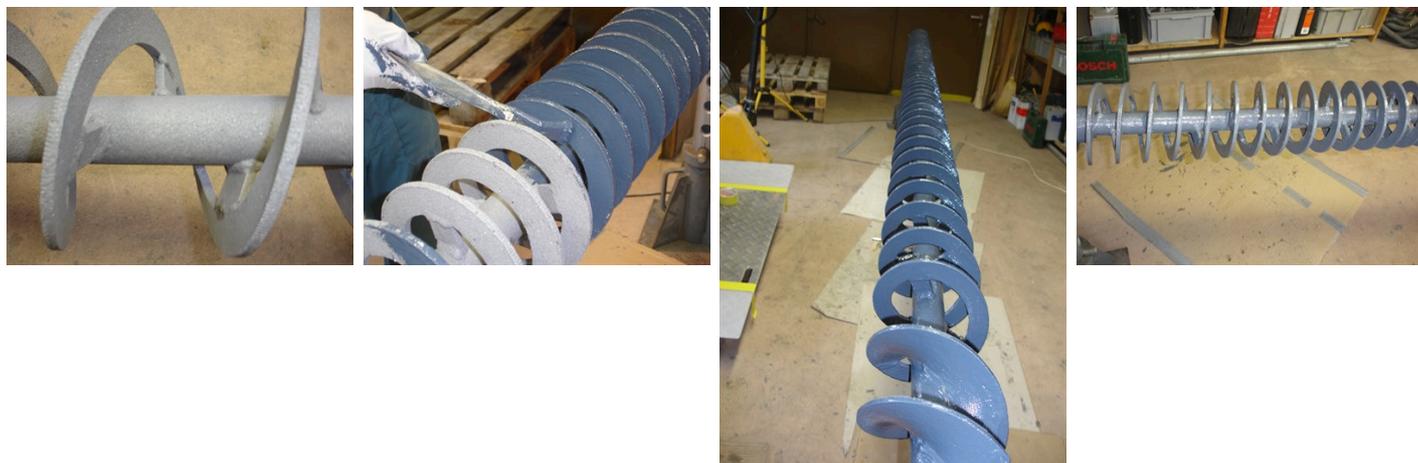
Описание фотографий

Винтовые шнеки были изношены из-за абразивного действия соляных смесей и коррозии, приводящей к более короткому ожидаемому сроку службы.

* 1. Винтовой шнек после дробеструйной обработки. 2. Нанесение первого слоя Belzona® 1321 (синего цвета). 3. Шнек после нанесения первого слоя материала. 4. Законченное применение, после нанесения второго слоя Belzona® 1321 (серого цвета). ,

Применение происходило в соответствии с листовками о применении материалов - Belzona Know-How System Leaflet SHM-14. Два слоя Belzona® 1321 были нанесены на поверхность после её дробеструйной обработки.

На фотографиях показано нанесение покрытия на новый винтовой шнек. Подобное применение уже успешно проводилось в 2003 году на винтовом шнеке меньшего размера, также создавая защитное покрытие используя Belzona® 1321. По прошествии 6 лет шнек всё ещё находился в эксплуатации и в хорошем состоянии, превзойдя все ожидания клиента.
