# BELZONA ПРИМЕНЯЕТ ПОКРЫТИЕ НА ВЕНТИЛЯЦИОННОЙ ТРУБЕ ВО ВРЕМЯ ЭКСПЛУАТАЦИИ

ID: 1947

Промышленность: Heating, Ventilation & Air Conditioning

Местоположение: Компания «North American клиента: Galvanizing»

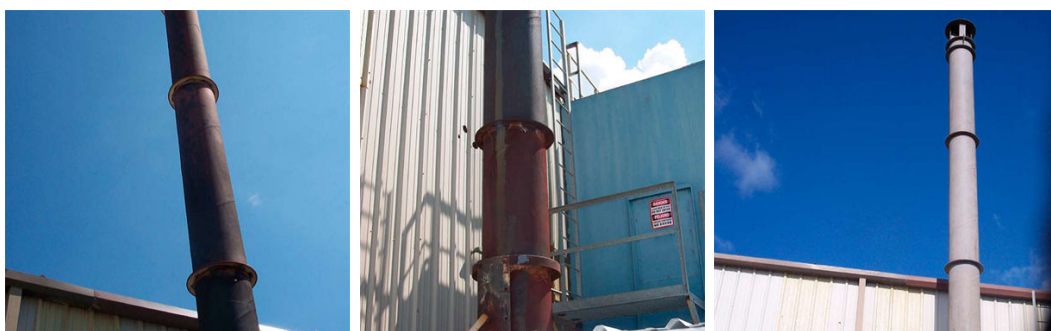
## Описание фотографий

Необходима внешняя защита от коррозии, но невозможно приостановить эксплуатацию трубы.

\* 1. Первоначальный вид вентиляционной трубы. 2. Тестовое нанесение —; вверх, вниз —; выгоревший участок. 3. Законченный ремонт —; 4 месяца спустя. ,

Вентиляционная труба для вывода горячего газа (пара), работающая при (внутренней) температуре от 150°C до 280°C.

Нанесение вручную кистью с 10-сантиметровой щетиной.

Покрытие обошлось гораздо дешевле, чем другие рассматриваемые клиентом варианты. Более того, применение происходило без вывода трубы из эксплуатации, что позволило сэкономить больше времени и денег. Belzona® 5851 не требовал подготовки поверхности, что сэкономило и время, и деньги.
