Заявление: VPF-Valves, Pipes and Fittings

Продукты: \* Belzona 1161 (Супер UW-Металл) ,

Местоположение Электростанция, Западная клиента: Австралия

Вкладыш синей и красной фаз трансформатора мощностью 330 кВ, наполненного маслом. Это ключевая станция, ответственная за энергоснабжение большей части города.

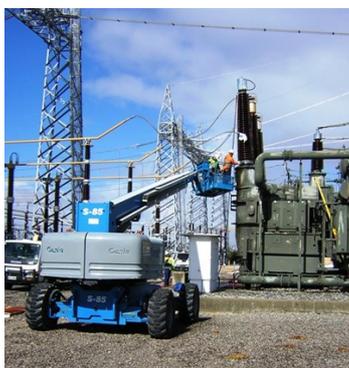
Герметизация керамического вкладыша разрушилась, началась течь масла, что в свою очередь снизило КПД станции.

\* 1. Общий вид станции с доступом к мобильной платформе 2. Применение Belzona 1161 вместе с армирующей лентой 3. Завершение нанесения ,
