# BELZONA® 1521 ЗАЩИЩАЕТ ВОДО/НЕФТЕ/ГАЗОВЫЕ РАЗДЕЛИТЕЛИ

ID: 1954

Водо-/нефте-/газовый разделитель

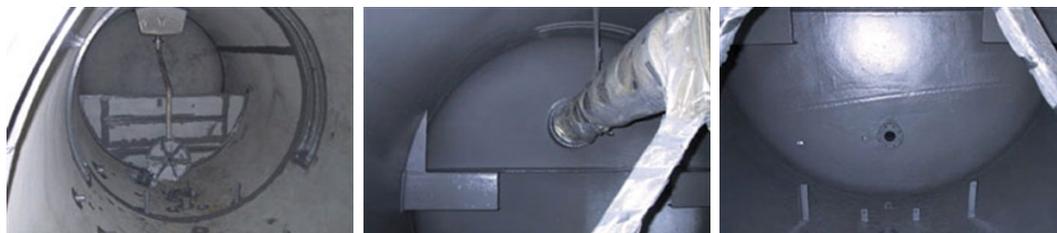
## Описание фотографий

\* 1. □ Выборочная покраска проблемных сварных швов, насадок и скоб. 2. □ Результат нанесения продукта на верхнюю часть камеры. 3. □ Результат ремонта участка водослива и скоб. ,

После дробеструйной обработки выборочная покраска всех насадок, сварных швов и скоб была завершена с помощью Belzona ® 1391 (Керамик НТ Металл). После вторичной дробеструйной обработки продукт Belzona ® 1521 (HTS1 Металл) был нанесён методом безвоздушного распыления с подогревом.
