# BELZONA СЭКОНОМИЛА НЕФТЕПЕРЕРАБАТЫВАЮЩЕМУ ЗАВОДУ МИЛЛИОНЫ

ID: 1957

Заявление: *TCC-Tanks and Chemical  
Containment Areas*

Местоположение *Нефтеперерабатывающий завод*  
клиента: - *Тускалуза, Алабама, США*

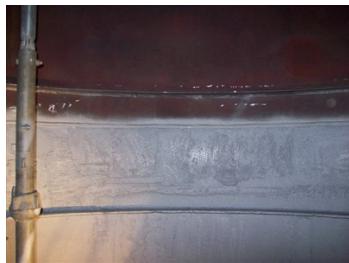
\* 1.□Участок после дробеструйной обработки 2.□Участок, отремонтированный с помощью Belzona® 1511 3.□Нанесение Belzona® 1591 4.□Результат нанесения после проверки на микроотверстия ,

Belzona® 1511 и Belzona® 1591 были нанесены в соответствии с листовкой о применении материалов (Belzona Know-How System Leaflet) TCC-5.
