BELZONA СЭКОНОМИЛА НЕФТЕПЕРЕРАБАТЫВАЮЩЕМУ ЗАВОДУ МИЛЛИОНЫ

ID: 1957

Заявление: *TCC-Tanks and Chemical Containment Areas*

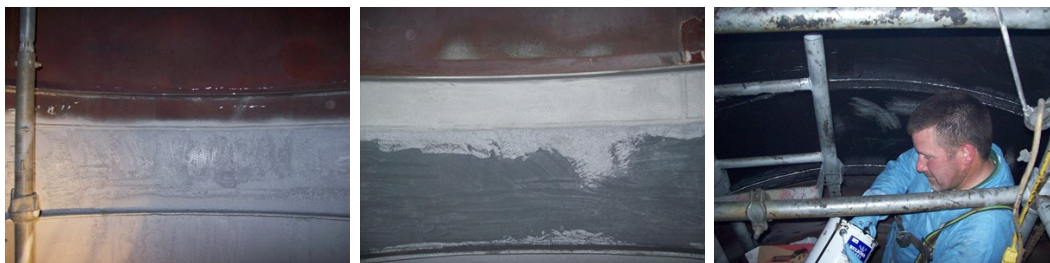
Описание фотографий

Коррозионная технологическая среда и высокие температуры стали причинами агрессивной, быстро распространяющейся коррозии. Игнорирование проблемы коррозии могло привести к уменьшению минимальной толщины стенки этой ёмкости, что привело бы к остановке производства.

* 1. □ Участок после дробеструйной обработки 2. □ Участок, отремонтированный с помощью Belzona® 1511 3. □ Нанесение Belzona® 1591 4. □ Результат нанесения после проверки на микроотверстия ,

Вышка регенерации амина, оперирующая при температуре выше 120°C, в условиях с содержанием сероводорода и дигликолямина.

Belzona® 1511 и Belzona® 1591 были нанесены в соответствии с листовкой о применении материалов (Belzona Know-How System Leaflet) TCC-5.

Рассматривались два варианта ремонта - применение Belzona или приварка заплат к повреждённым участкам. Стоимость применения продукта Belzona составила менее чем \$40,000, включая затраты на продукт и работу. Ремонт был завершён в течение 3 дней. Приварка заплат обошлась бы в \$100,000, включая стоимость продукта и работу. Этот ремонт занял бы

10 дней. При этом один день простоя обошёлся бы компании в \$9,000,000. Таким образом, применение продукта Belzona позволило сэкономить нефтеперерабатывающему заводу свыше \$63,000,000!
