# BELZONA ДАЛА НОВУЮ ЖИЗНЬ КРОВЛЕ ЭЛЕКТРОСТАНЦИИ

Заявление: RPA-Roof Problem Areas

Субстрат: Бетон

Местоположение Электростанция, Мэриленд,  
клиента: США

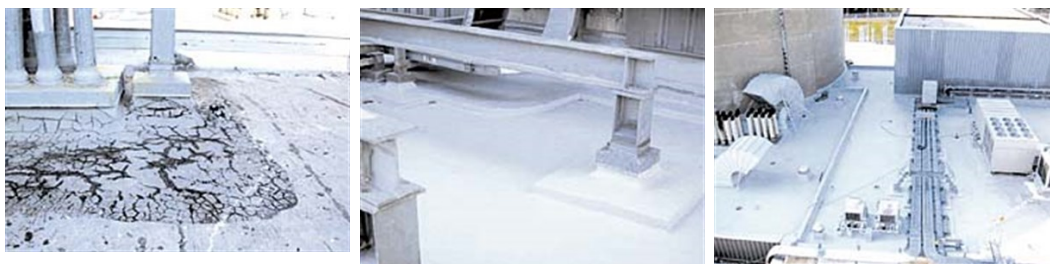
## Описание фотографий

Покрытие традиционной составной кровли разрушилось, что привело к образованию многочисленных течей. Предыдущие попытки отремонтировать кровлю не увенчались успехом, и в поисках долговечного решения компания обратилась к Belzona.

\* 1. □Состояние кровли до ремонта 2. □Результат ремонта 3. □Вид отремонтированной кровли с другого ракурса ,

Разрушенная кровля, множественные течи нарушили изоляцию.

Нанесение было проведено в соответствии с листовкой о применении материалов (Belzona® Know-How System Leaflet) RPA-1.

Компания рассматривала использование традиционных решений, однако, продукт Belzona® 3111 (Эластичная Мембрана) оказался единственным, который смог предоставить бесшовное покрытие кровли в соответствии со стандартами электростанции. Благодаря сэкономленным средствам, на электростанции также были отремонтированы две дополнительные кровли, на которые до этого не были выделены средства.
