BELZONA ГЕРМЕТИЗИРУЕТ ТЕЧИ ЭЛЕГАЗА НА ГИДРОЭЛЕКТРОСТАНЦИИ (ГЭС)

ID: 1960

Местоположение: ГЭС, Британская Колумбия,
клиента: Канада

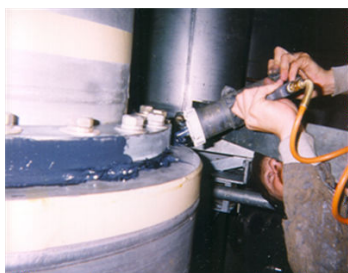
Описание фотографий

Утечка элегаза (SF₆) из соединительных швов требовала постоянного пополнения состава

- * 1. □ Продукт Belzona® 2211 нанесен в промежуток между фланцами
- 2. □ Результат ремонта
- 3. □ Герметизация другого фланца ,

Нанесение было проведено в соответствии с листовкой о применении материалов (Belzona® Know-How System Leaflet) GSS-4.

Нанесенное покрытие находилось в эксплуатации на протяжении многих лет с незначительным техническим обслуживанием. ПОЛНОЕ ВРЕМЯ В ЭКСПЛУАТАЦИИ – 13 ЛЕТ.
