# BELZONA РЕМОНТИРУЕТ РАЗРУШЕННЫЕ ИЗОЛЯТОРЫ

ID: 2002

Местоположение *Электростанция, Франция*

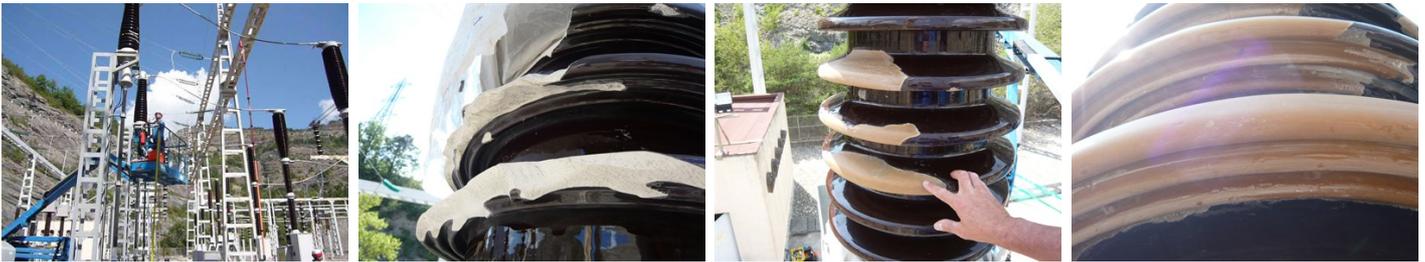
## Описание фотографий

*Разрушенный изолятор представлял угрозу безопасности объекта.*

\* 1. □Общий вид подстанции 2. □Разрушенный изолятор 3. □Результат ремонта 4. □Воссоздание изначального профиля в увеличенном масштабе ,

Электрический изолятор в подстанции распределения электроэнергии.

Эластомер Belzona использовался для взятия образца с неповрежденного участка, который был далее использован в качестве формы для воссоздания изначального профиля с помощью Belzona® 8111.

Изоляторы устаревшие и их замена практически невозможна, так как похожие детали больше не доступны. Предпочтение было отдано ремонту с помощью продукта Belzona® 8111 из-за его электрических свойств. Нанесение было выполнено командой специалистов, и работа заняла всего несколько часов.
