# BELZONA РЕМОНТИРУЕТ ТЕЧЬ ПЛАСТИН ТРАНСФОРМАТОРА

ID: 2005

Местоположение Электростанция,  
клиента: Великобритания

Пластины трансформатора, наполненного маслом

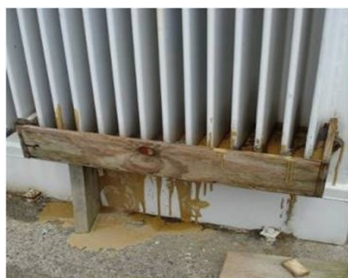
Нижний край пластин корродировал и начал течь. Повреждение лакокрасочного покрытия было спровоцировано действиями животных (овец) , в частности - трением о пластины.

\* 1.□Предыдущий пробный ремонт 2.□Подготовка поверхности 3.□Приклеивание с помощью Belzona® 1161 4.□Результата применения продукта ,

Применение было проведено в соответствии с листовками о применении материалов - Belzona Know-How System Leaflet TCC-1. После подготовки поверхности вручную, заготовленные накладные листы были приклеены к корродированным участкам.
