# РЕМОНТ РАЗРУШЕННЫХ ИЗОЛЯТОРОВ С ПОМОЩЬЮ BELZONA®

ID: 2006

Местоположение: *Электростанция, Египет*

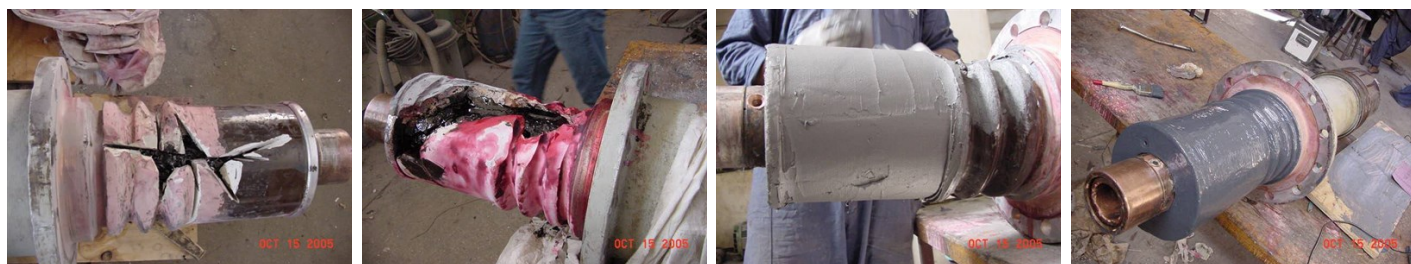
## Описание фотографий

*Два изолятора треснули и разрушились. Повреждена также медная труба в одном из изоляторов.*

\* 1. □ Поврежденный изолятор 2. □ Второй изолятор 3. □ Нанесение Belzona® 1111 для заполнения трещин и разрушенных участков 4. □ Изолятор после ремонта ,

Применение было проведено в соответствии с листовкой о применении материалов - Belzona Know-How System Leaflet VPF-1 и 2. Изначальные профили были восстановлены с помощью Belzona® 1111; в качестве гладкого верхнего слоя поверхности использован Belzona® 1391.

При помощи продукта Belzona, поврежденные изоляторы были успешно восстановлены, позволив заказчику сэкономить время и деньги на замену установок. После ремонта сопротивление изоляторов в сухих условиях составило приблизительно 5 кОм, что намного выше сопротивления изоляторов до ремонта.
