# РЕМОНТ ПАТРУБКА С ПОМОЩЬЮ ВКЛАДЫША BELZONA

ID: 2007

Местоположение Платформа в Северном море

Заявление: TCC-Tanks and Chemical  
Containment Areas

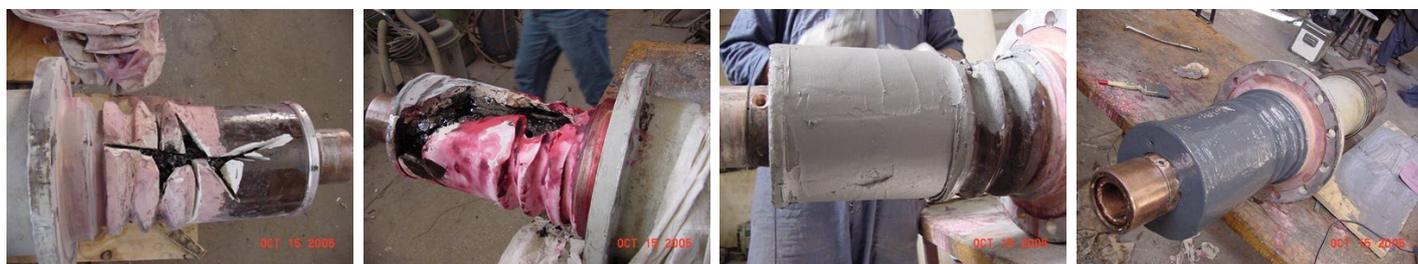
## Описание фотографий

Традиционный ремонт повреждения коррозии на трубопроводе патрубка малого диаметра не был эффективен. Патрубки быстро разрушались, так как покрытие было нанесено с микротверстиями из-за невозможности подготовки внутренней поверхности патрубков.

\* 1. Повреждение патрубка малого диаметра 2. Вкладыш Belzona® 1111 3. Вкладыш, приклеенный в патрубок, и покрытие камеры 4. Вид вкладыша со стороны фланца ,

Вкладыш, соответствующий диаметру патрубка, был изготовлен с помощью Belzona® 1111 и приклеен с помощью Belzona® 1321 в соответствии с листовкой о применении материалов (Belzona® Know-How System Leaflet) TCC-16b.
