РЕМОНТ РАЗРУШЕННЫХ ИЗОЛЯТОРОВ С ПОМОЩЬЮ BELZONA

ID: 2008

Местоположение *Электростанция, Египет*

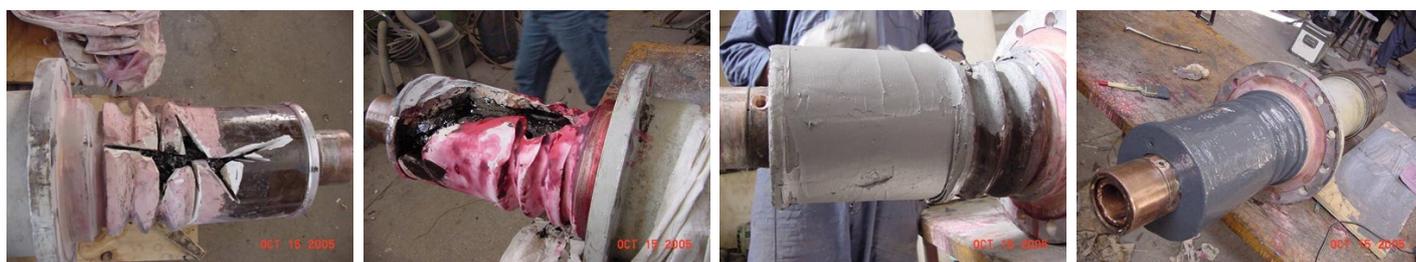
Описание фотографий

Два изолятора треснули и разрушились. Медная труба в одном из изоляторов также повреждена

* 1. □ Поврежденный изолятор 2. □ Второй поврежденный изолятор 3. □ Нанесение Belzona® 1111 для заполнения трещин и поврежденных участков 4. □ Восстановленный изолятор ,

Применение было проведено в соответствии с листовками о применении материалов - Belzona Know-How System Leaflet VPF-1 и 2. Изначальные поверхности были восстановлены с помощью Belzona® 1111, для образования гладкого верхнего слоя поверхности использован Belzona® 1391.

Belzona успешно восстановила разрушенные изоляторы, сэкономив заказчику время и деньги на замену установок. После ремонта сопротивление изоляторов в сухих условиях составило приблизительно 5 кОм, что намного выше сопротивления изоляторов до ремонта.
