# BELZONA УКРЕПЛЯЕТ НАПОЛЬНОЕ ПОКРЫТИЕ НА ШОКОЛАДНОЙ ФАБРИКЕ

ID: 2016

Местоположение *Производитель шоколада,*  
клиента: *Дербишир, Великобритания*

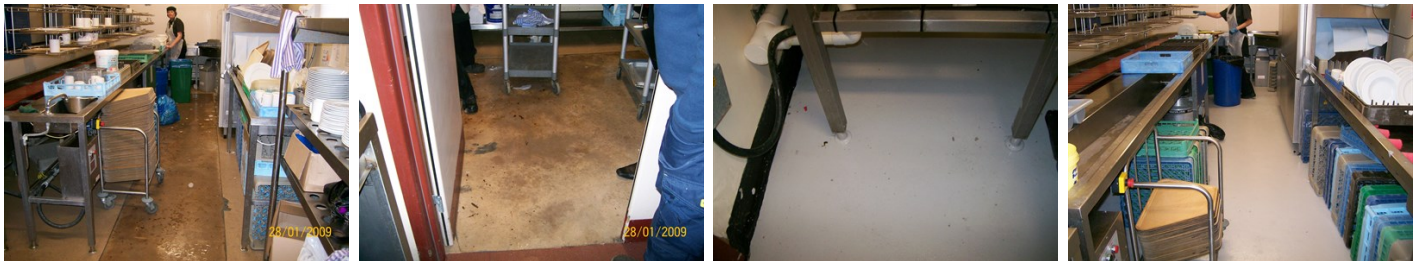
*Существующее покрытие начало разрушаться, а участки покрытия основной пешеходной зоны полностью удалены, оставляя под ними незащищенный покрытием слой бетона. Это не только портило внешний вид напольного покрытия, но и вызвало опасность для здоровья, так как пол невозможно было адекватно очистить, потому что частицы пищи застревали в поверхности.*

\* 1. □ Участки напольного покрытия, требующие ремонта 2. □ Участки напольного покрытия, требующие ремонта 3. □ Результат применения Belzona 4. □ Результат применения Belzona ,

Остаток изначального покрытия пола был снят и весь участок бетонного покрытия был покрыт Belzona® 5231 (SG Ламинат). Применение было выполнено в соответствии с листовками по применению Belzona (Know-How System Leaflets) FPA-3.
