BELZONA ВОССТАНАВЛИВАЕТ НАПОЛЬНОЕ ПОКРЫТИЕ В ПЕКАРНЕ

Местоположение Пекарня, Северная Ирландия

Заявление: FPA-Floor Problem Areas

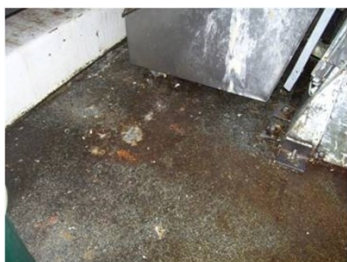
Масла, мука и моющая вода затекали под тестомесильную машину. Необходимо было создать уклон для улучшения водоотвода и облегчения очистки этой санитарной зоны.

* 1. Проблемный участок пола 2. Проблемный участок пола после очистки и абразивной обработки 3. Нанесение кондиционера Belzona 4. Результат нанесения Belzona® 4131 ,
