BELZONA ВОССТАНАВЛИВАЕТ НАПОЛЬНОЕ ПОКРЫТИЕ В ПЕКАРНЕ

Заявление: FPA-Floor Problem Areas

Местоположение Пекарня, Северная Ирландия
клиента:

Субстрат: Бетон

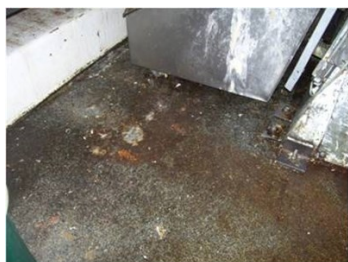
Масла, мука и моющая вода затекали под тестомесильную машину. Необходимо было создать уклон для улучшения водоотвода и облегчения очистки этой санитарной зоны.

* 1. Проблемный участок пола 2. Проблемный участок пола после очистки и абразивной обработки 3. Нанесение кондиционера Belzona 4. Результат нанесения Belzona® 4131 ,
