BELZONA SCHÜTZT SEDIMENTATIONSBECKEN

Industrie: *Chemie & Petrochemie*
Anwendung: *Tanks und Eindämmungsbereiche für Chemikalien*

Standort des Kunden: *Arzneimittelhersteller, Slowakei*

Eisen(III)-sulfat-Absetzbecken

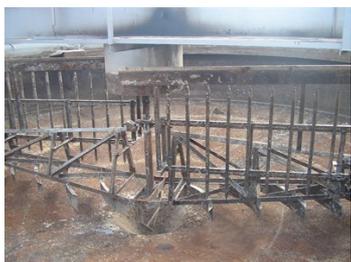
Das Becken wies schwerwiegende Korrosionsschäden auf.

* 1. Tank mit schwerwiegender Korrosion 2. Sandstrahlen des Tanks 3. Vorbereitungen für das Airless-Spritzen 4. Tank nach der Anwendung ,
