BELZONA SCHÜTZT SEDIMENTATIONSBECKEN

ID: 2087

Industrie: *Chemie & Petrochemie*
Anwendung: *Tanks und Eindämmungsbereiche für Chemikalien*
Substrat: *Stahl*
Produkte: ** Belzona 5811 (Immersion Grade),*

Standort des Kunden: *Arzneimittelhersteller, Slowakei*
Antragsdatum: *September 2010*

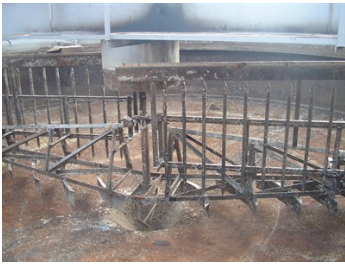
Das Becken wies schwerwiegende Korrosionsschäden auf.

* 1. Tank mit schwerwiegender Korrosion 2. Sandstrahlen des Tanks 3. Vorbereitungen für das Airless-Spritzen 4. Tank nach der Anwendung ,
