# BESCHICHTUNG EINES WASSERTANKS MIT BELZONA

ID: 2091

Standort des Kunden: Lebensmittelhersteller, GB

Anwendung: Tanks und Eindämmungsbereiche für  
Chemikalien

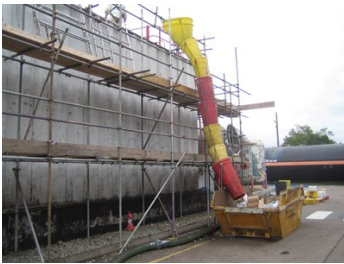
\* 1. Abfallentsorgung (Schutt und Müll) aus dem Tank 2. Hebevorrichtung auf dem Tankdeckel für den Transport von Material und Personal 3. Tankinneres vor der Beschichtung 4. Tankinneres nach der Beschichtung ,

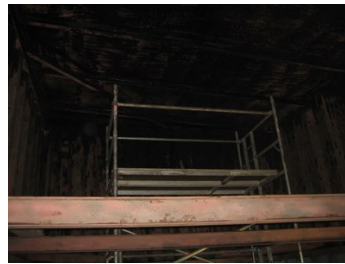
Im Verlauf mehrerer Jahre nutzte sich die Innenbeschichtung so stark ab, dass der Tank zum Schluss undichte Stellen aufwies und die Wasserqualität beeinträchtigt wurde.
