BELZONA REDONNE VIE A UNE TURBINE HYDROELECTRIQUE

ID: 2103

Localisation du client: *Microcentrale, Moulin Neuf en France*

Application: *Pompes centrifuges*

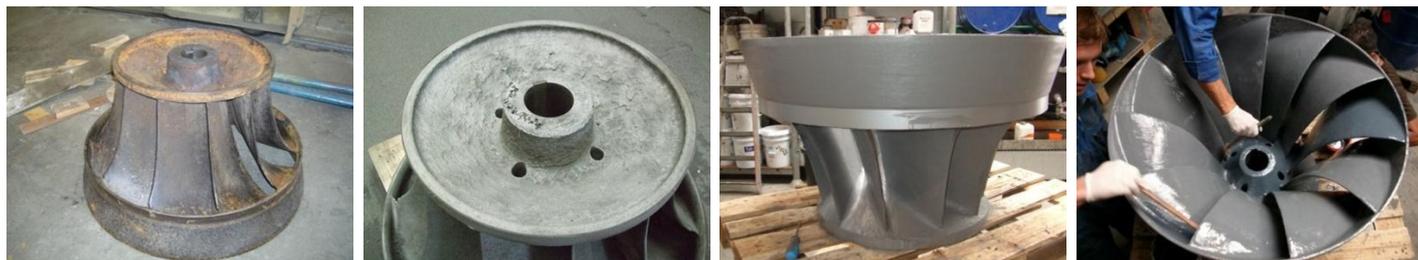
Descriptions des photographies

* 1. Etat de la turbine après dèmontage 2. Etat de la roue après sablage 3. Après rechargement au BELZONA 1311 4. Application en cours des 2 couches de BELZONA 1321 ,

Cette turbine était en fonctionnement depuis 1976 et présentait une usure importante due à l'érosion-corrosion après 33 ans de fonctionnement.

Les différentes pièces (roue, dôme, anneau) ont d'abord été reconstruites en utilisant Belzona 1311 (Ceramic R-Metal). Une fois suffisamment durci, deux couches de Belzona 1321 (Ceramic S-Metal) ont été appliquées sur la turbine, réalisant une épaisseur finale du revêtement de 700 à 800 microns minimum.
