# BELZONA PROTEGE LES UNITES DE DESULPHURISATION

Localisation du client: *Unité de désulphurisation, Centrale électrique, Etats-Unis*

Application: *Vannes, tuyaux et raccords*

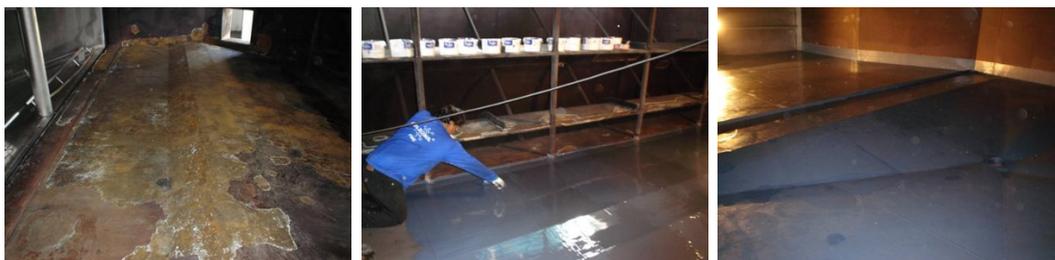
*Corrosion par condensation d'acide sulfurique à hautes températures*

\* 1.Support avant application 2.Application de Belzona 1391 3.Application terminée ;

Conduites de gaz d'échappement d'une unité de traitement de fumées

Après sablage, le substrat a été revêtu d'une couche de Belzona 1391.

L'application a été réalisée dans un délai très court. Le revêtement offre une excellente protection à hautes températures. En cas de condensation d'acide sulfurique, Belzona 1391 offre une résistance chimique suffisante.
