# BELZONA PROTEGE LES GROUPES BULBES

Localisation du client: Centrale Hydroélectrique, France

Groupes bulbe

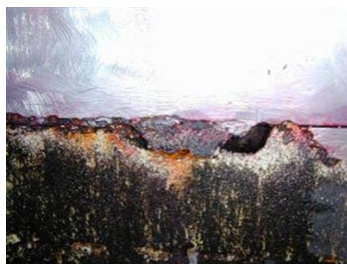
Fortes infiltrations et corrosion entre le manteau inox et le corps de turbine en acier

\* 1. Vue d'ensemble du manteau et du corps 2. Détail de la jonction inox - acier 3. Travail terminé ; ,

Rechargement au Belzona 1111 (Supermetal) et protection par deux couches de Belzona 1341 (Supermetalgilde). Travaux réalisés par les équipes d'intervention de la centrale.

Application rapide réalisée à froid sur site. Les produits Belzona étant isolants électriques, le problème de corrosion galvanique est maintenant résolu.
