# BELZONA 2141 PROTEGE LES PALES D'UNE TURBINE FRANCIS CONTRE LA CAVITATION

Localisation du client: Centrale Hydroélectrique, Ontario, Canada

Deux Turbines Francis de 914mm, avec des chutes d'eau de 13m, construites en 1945.

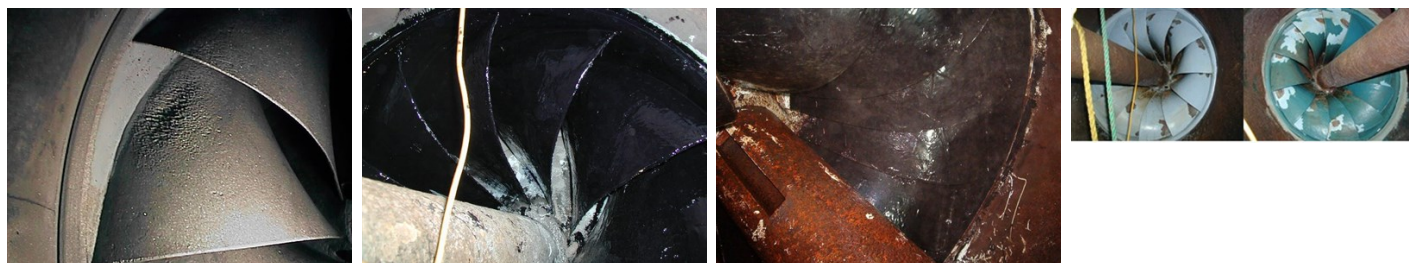
## Descriptions des photographies

La cavitation a entraîné des problèmes d'érosion sur le métal et engendre une diminution des performances de la turbine. Belzona 1341 et 1421 ont été appliqués en 1998 mais les revêtements ont souffert d'érosion dans cet environnement agressif.

\* 1.Dommages causés par la cavitation 2.Après l'application du Belzona 2141 3.Après 34 mois de l'application du Belzona 2141 4.Après 36 mois en service de l'application du Belzona 1341 (&agrave; gauche) et de l'application du Belzona 1421 (&agrave; droite) ,

Suite au sablage, le conditionneur Belzona 2941 a été utilisé afin d'obtenir une adhésion optimale sur le substrat. Belzona 2141 a ensuite été appliqué manuellement sur l'une des turbines.

L'inspection du Belzona 2141 en 2002 ne présentait aucun dommage. L'inspection complémentaire 34 mois plus tard ne présentait aucun signe d'échec.
