BELZONA® 2141 PROTEGE LE PALIER DE CHAISE D'UN YACHT DE LUXE

ID: 2114

Palier de chaise d'un yacht de luxe. La puissance de ce bateau, long de 46.63m, est de 13,000 chevaux. Grâce à un moteur combinant gaz et diesel ainsi qu'un système de propulsion bi-hélice, le yacht peut atteindre une vitesse de 50 nœuds.

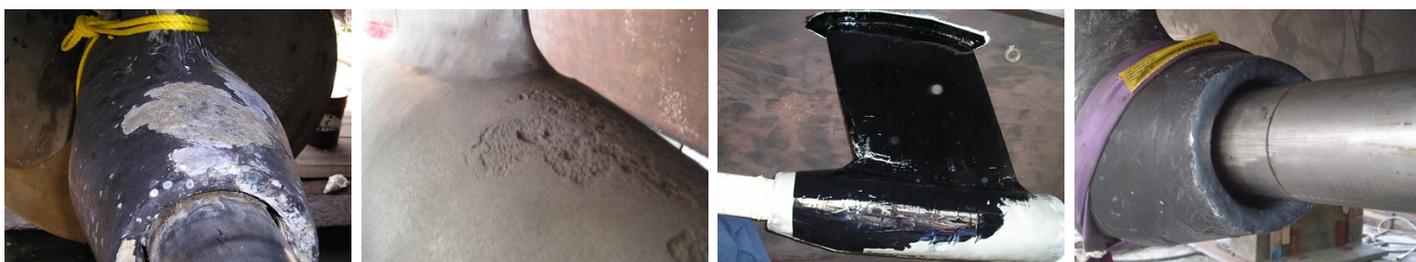
Descriptions des photographies

La cavitation a entraîné des problèmes d'érosion sur le métal, endommageant l'intégrité de la structure si le phénomène n'est pas pris en compte.

* 1. Etat d'usure de l'équipement avant réparation 2. Zoom sur les zones de cavitation 3. Belzona® 2141 en cours d'application 4. Belzona® 2141 après 12 mois (recouvert d'une couche d'antifouling),

Après le sablage, la surface a été conditionnée avec Belzona® 2941, permettant une adhésion optimale. Belzona® 2141 a ensuite été appliqué manuellement.

L'inspection du Belzona 2141 après 12 mois de service dans cet environnement agressif ne montre aucune trace de dommage sur le revêtement.
