# LA REPARATION DU DIFFUSEUR DE POMPE SURPASSE TOUTES LES ATTENTES AVEC BELZONA

ID: 2115

Pompe d'eau de mer du circuit de refroidissement pour une turbine de 60MW.

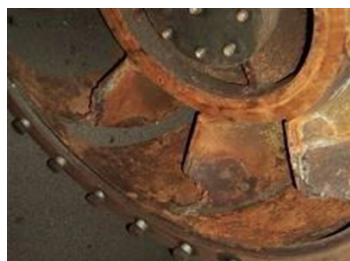
*Perte de rendement et pannes à cause de sévères problèmes d'érosion - corrosion sur la pompe centrifuge verticale (7090 m<sup>3</sup>/h). Précédemment, le client devait remplacer les composants de la pompe tous les ans. Etant donné la région dépendant de cette centrale électrique, les arrêts de production ont d'importantes conséquences pour ce producteur d'énergie.*

\* 1. Etat du diffuseur après une année en service sans protection 2. Reconstruction des palettes du diffuseur 3. Application terminée 4. Application après 9 ans de service ,

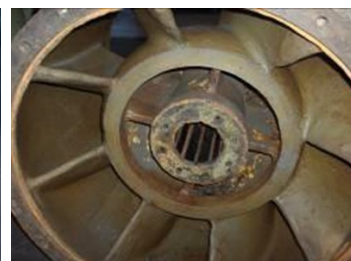
Le client était surpris de découvrir que l'équipement érodé pouvait être réparé et fut enchanté des performances retrouvées ainsi que de la fiabilité de la pompe. Les composants ont été revêtus sur l'intérieur et l'extérieur. Après 9 ans de service, le revêtement était toujours en excellente condition.
