LA PROTECTION BELZONA D'UNE TURBINE VAPEUR A FAIT SES PREUVES

ID: 2119

Localisation du client: *Centrale électrique, Russie*

Diaphragme et aubes dans la section de pression modérée de la turbine vapeur.

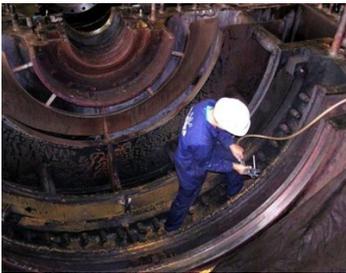
Après plus de 35 années de service, l'inspection réalisée durant l'arrêt en 2003 a révélé que la turbine était fortement endommagée par l'érosion causée par la vapeur humide. Les dommages allaient jusqu'à 8 mm de large et 10mm de profondeur.

* 1. Sablage en cours 2. Dommages apparents après sablage 3. Application de Belzona 1391 4. Application terminée

L'application a été réalisée selon les procédures Belzona CEP-3 et CEP-5.

Après 5 ans de fonctionnement, la turbine a été inspectée et les résultats étaient très satisfaisants. Les aubes ont été préservées à 95-100%. Aussi, Belzona 1391 sur les zones réparées était pratiquement intact. Sur une zone en phase de transition, des dommages mineurs ont été réparés facilement.
