# DES DOUCHES CHAUDES ET PROPRES DANS LES HOTELS GRACE A BELZONA

Localisation du client: Hôtel international, Malte

Application: Échangeurs de chaleur

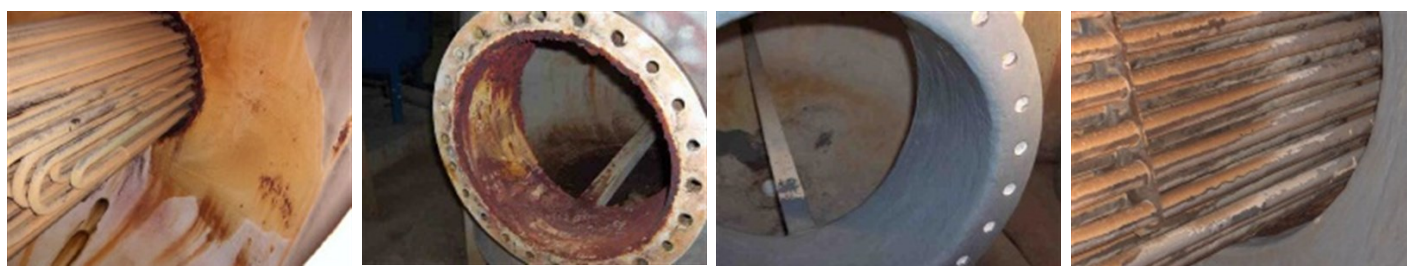
## Descriptions des photographies

La détérioration du revêtement d'origine a entraîné une corrosion sévère, d'importantes corrosions par piqûres et des perforations autour du circuit des tubes calorifiques. De plus, la corrosion a entraîné une coloration de la distribution d'eau chaude. Des plaintes de la clientèle ont été recueillies à ce sujet.

\* 1. Détail de la corrosion après détérioration du revêtement d'origine 2. Embouchure du circuit de tubes calorifiques, avant la préparation 3. Application terminée 4. Inspection après 8 mois en service ,

L'application a été réalisée selon les procédures Belzona HEX-2, HEX-4 et HEX-5.

Le client recherchait une solution à long terme qui était rapide et économique pour ce problème, susceptible de ternir la réputation de la chaîne d'hôtels. Seules les zones touchées ont été réparées et le revêtement Belzona a été appliqué sur le revêtement existant. Une première inspection après 8 mois n'a montré aucune détérioration et la solution a été appliquée à une autre chaudière. Après 4 ans en service, le responsable de la maintenance de l'hôtel a confirmé que le revêtement Belzona est toujours en parfait état.
