# BELZONA REPARIERT BESCHÄDIGTE ISOLATOREN

ID: 2129

Standort des Kunden: Energieversorgungsunternehmen,  
Frankreich

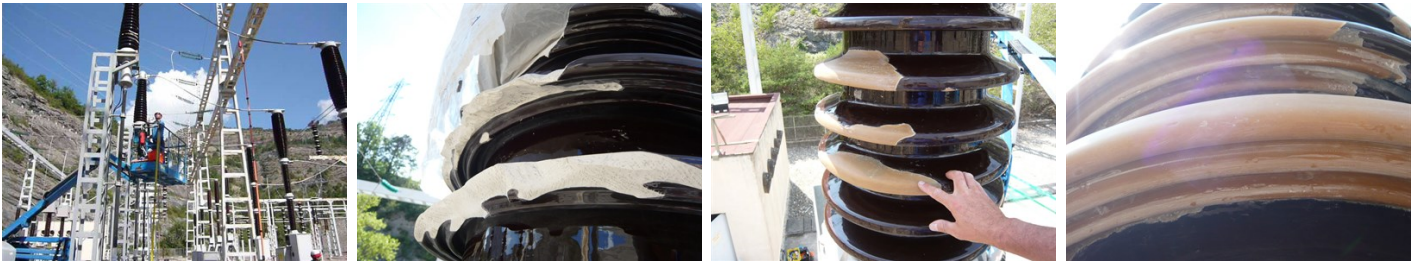
Beschädigter Isolator, der die Sicherheit auf dem Betriebsgelände beeinträchtigt.

\* 1. Ansicht des Umspannwerks 2. Beschädigter Isolator 3. Abgeschlossene Reparatur 4. Nahaufnahme des wiederaufgebauten originalgetreuen Profils ,

Elektrischer Isolator in einer Schalteranlage eines Umspannwerks.

Auf einer unbeschädigten Fläche wurde mit Belzona 2211 (MP Hi-Build Elastomer) ein Abdruck genommen. Mit diesem Formstück wurde anschließend mit Hilfe von Belzona 8111 (Mouldable Wood) das ursprüngliche Profil wiederaufgebaut.

Aufgrund des Alters der Isolatoren war eine Neuanschaffung ähnlicher Bauteile nicht möglich. Belzona 8111 (Mouldable Wood) wurde aufgrund seiner elektrischen Eigenschaften für die Reparatur ausgewählt, die innerhalb weniger Stunden von einem Technikerteam vor Ort durchgeführt wurde.
