BELZONA DICHTET ISOLATOR AB

ID: 2134

Standort des Kunden: Kraftwerk, British Columbia, Kanada
Antragsdatum: August 2003

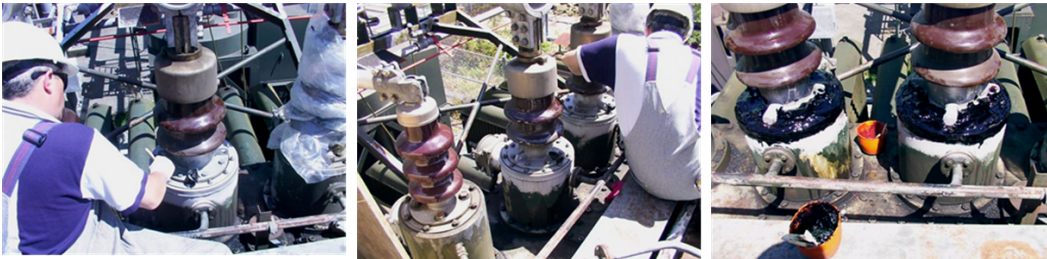
Fotobeschreibungen

Die Dichtung innerhalb der Isolatoren war erodiert und Ölleckagen waren die Folge.

* 1. Oberflächenvorbereitung 2. Abgeschlossene Oberflächenvorbereitung (Sandstrahlen) 3. Abgeschlossene Anwendung ,

Die Anwendung wurde gemäß dem Belzona Know-how System Infoblatt GSS-3 durchgeführt.
