BELZONA DICHTET ISOLATOR AB

ID: 2134

Standort des Kunden: Kraftwerk, British Columbia, Kanada
Antragsdatum: August 2003

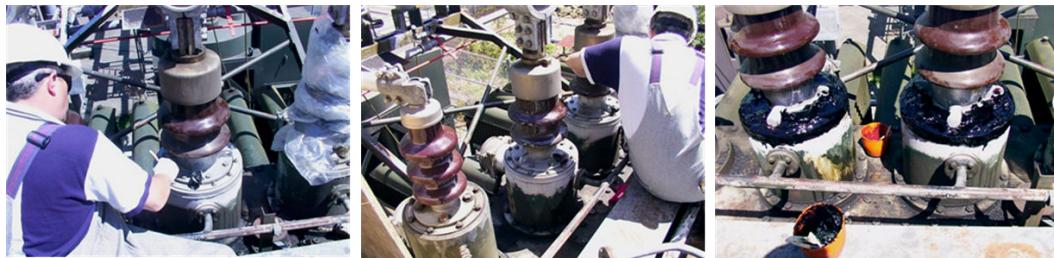
Fotobeschreibungen

Die Dichtung innerhalb der Isolatoren war erodiert und Ölleckagen waren die Folge.

* 1. Oberflächenvorbereitung 2. Abgeschlossene Oberflächenvorbereitung (Sandstahlen) 3. Abgeschlossene Anwendung ,

Die Anwendung wurde gemäß dem Belzona Know-how System Infoblatt GSS-3 durchgeführt.
