# BESCHÄDIGTE ISOLATOREN MIT BELZONA REPARIERT

ID: 2135

Standort des Kunden: Kraftwerk, Ägypten  
Antragsdatum: Oktober 2005

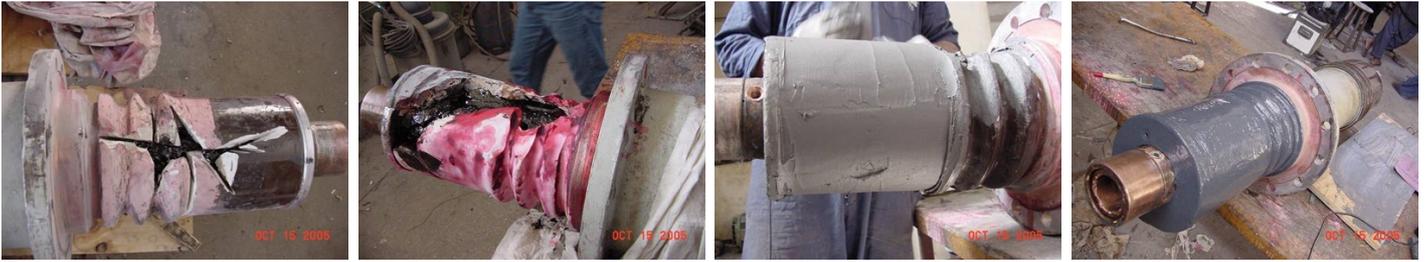
Zwei Isolatoren und ein inneres Kupferrohr waren gebrochen bzw. beschädigt.

\* 1. Der beschädigte Isolator 2. Der zweite Isolator 3. Auftrag von Belzona 1111 (Super Metal) zum Auffüllen der Risse  
4. Der reparierte Isolator ,

Die Anwendung wurde gemäß dem modifizierten Belzona Know-how System Infoblatt VPF-1 & -2 durchgeführt. Die ursprünglichen Profile wurden mit Belzona 1111 (Super Metal) wiederhergestellt und glatte Oberflächen mit Belzona 1391 (Ceramic HT Metal) erzeugt.

Belzona hat die beschädigten Isolatoren perfekt repariert und somit dem Kunden nicht nur die Kosten für neue Einheiten sondern auch lange Importzeiten eingespart. Nach der Reparatur wiesen die Isolatoren einen Trockenwiderstand von ca. 5000M $\Omega$  auf, ein Wert, der deutlich über dem der alten Isolatoren liegt.
