BELZONA MAINTIENT LES LUMIERES ALLUMÉES

Localisation du client: *Centrale Nucléaire, Australie Occidentale*

Application: *Vannes, tuyaux et raccords*

Bagues des deux phases rouge et bleue d'un transformateur de 330KV rempli d'huile . Il s'agit d'une unité majeure responsable de l'approvisionnement en électricité de la majeure partie de la ville.

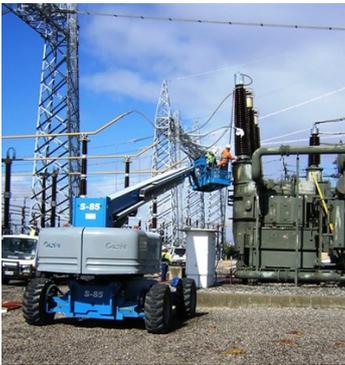
Le joint autour de la bague en céramique s'est dégradé, causant alors une fuite de l'huile et donc, une réduction de l'efficacité opérationnelle de l'unité.

* 1. Vue d'ensemble du site avec accès de la plateforme mobile. 2. Application du Belzona 1161, conjointement avec la bande de renfort. 3. Finition de l'application. ,

L'application a été effectuée en accord avec la procédure Belzona VPF-11a modifiée . Un vide a été créé sur l'unité afin de réduire/ arrêter toute fuite d'huile. La préparation de surface a été réalisée à l'aide du MBX Bristle Blaster. Belzona 1161 a ensuite été appliqué, conjointement avec Belzona 9341 (Bande de renfort) afin d'étancher les joints fuyants.
