# BELZONA OPERE DANS LE DESERT

ID: 2148

Industrie: Gaz de pétrole  
 Localisation du client: Gazoduc, Tunisie  
 Application: Vannes, tuyaux et raccords  
 Date de la demande: Août 2006  
 Substrat: Acier carbone  
 Des produits: \* Belzona 1121 (Super XL Metal) Belzona 5811 (Immersion Grade) ,

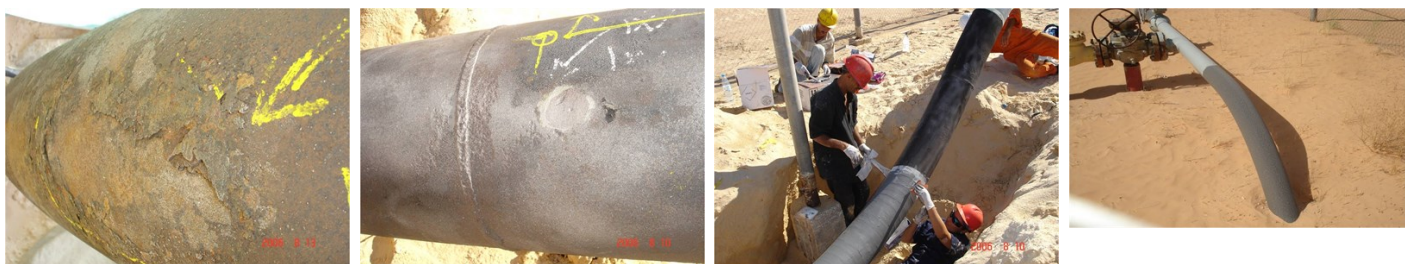
## Descriptions des photographies

Le gazoduc était gravement corrodé en raison d'une corrosion externe. La perte d'épaisseur de la paroi a été mesurée par endroit à plus de 60%. Isoler le gazoduc afin de remplacer la partie corrodée coûterait des millions en pertes de production.

\* 1. Gazoduc corrodé; avant sablage. 2. Substrat sablé; 3. Application en cours. 4. 2 ans après; ,

L'application a été effectuée en accord avec les procédures Belzona VPF-11a et TCC-5. Après le sablage, Belzona 1121 ainsi que des bandes de renforcement ont été utilisés pour la rechargement des pertes d'épaisseur de la paroi. Belzona 5811 a lui été appliqué sur la zone de réparation pour une protection supplémentaire contre la corrosion.

Cette réparation a été réalisée en charge à une température ambiante de 55°C afin d'éviter toute perte de production supplémentaire. A la suite de cette application, une entreprise d'inspection indépendante a approuvé la réparation. Deux ans plus tard, le tuyaux demeure en excellent état et le client envisage d'étendre la solution Belzona à d'autres sections du gazoduc.
