# BELZONA REPARÉ UN TOIT DANS UNE UNIVERSITÉ PRESTIGIEUSE

ID: 2152

Application: Zones problématiques du toit

Localisation du client: Bibliothèque d'une Université,  
Royaume-Uni

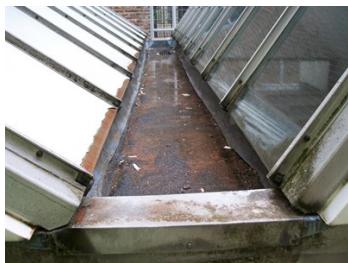
\* 1. Goutti&egrave;re endommag&eacute;e avant l'application. 2. Goutti&egrave;re rev&ecirc;tue avec Belzona 3111. 3. Zone du toit fuyant. 4. Toit rev&ecirc;tu avec Belzona 3111. ,

Le toit en feutre minéral et les gouttières étaient en mauvaise condition, avec des zones fuyant directement dans la salle de lecture située au-dessous, où de nombreux ouvrages historiques sont conservés et consultés tous les jours par les étudiants.
