RECUPERACIÓN DE ALABES Y CUERPO DE IMPULSOR

ID: 2185

Ubicación del cliente: *CIA. MINERA DEL PACIFICO/ MINAS EL ROMERAL/ CHILE*

Solicitud: *Bombas centrífugas*

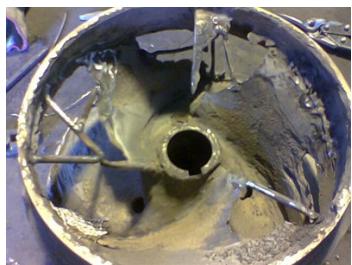
El desgaste de los álabes impeñó que el equipo trabajara de manera apropiada.

- * Condiciones originales del impulsor. Se observa el daño y las barras soldadas ,
- * Malla metálica colocada para hacer el cuerpo de los álabes ,
- * Belzona® 1311 aplicado en el impulsor ,
- * Impulsor concluido. ,

Se limpió el impulsor y se procedió a recuperar los álabes a su medida original, para ello se soldaron unas barras para definir el área y dar soporte. Luego se colocó una malla con el objetivo de fortalecer la reparación y definir el cuerpo de los álabes, para posteriormente aplicar el Belzona® 1311.
