Revestimiento de Bomba de 15 Etapas

ID: 2188

Industria: Agua / Aguas Residuales
Solicitud: Bombas centrífugas
Sustrato: Fierro Fundido
Productos: * Belzona® 1321 (Ceramic S-Metal) ,

Ubicación del cliente: Maestranza Fajardo/Coquimbo/Chile
Fecha de aplicación: Mayo 2010

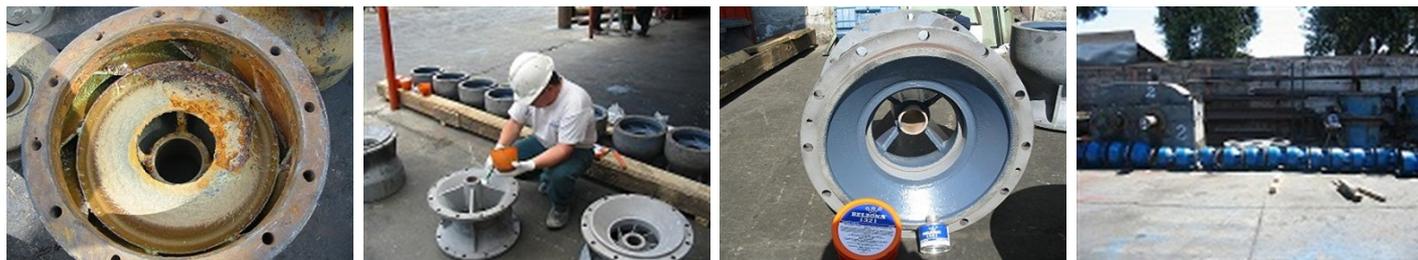
Corrosión interna generalizada.

- * Daños en el cuerpo de la bomba de 15 etapas ,
- * Revestimiento del cuerpo de la bomba con Belzona® 1321 ,
- * Trabajo terminado ,
- * Bomba de 15 etapas lista para ser rearmada ,

Se arenó a metal blanco y se revistieron las piezas con Belzona® 1321.
